**Univerzita Palackého v Olomouci**

**Katedra geoinformatiky**

**ANALÝZA SOUČASNÉHO VÝVOJE RELIÉFU  
KENICKÉHO MEANDRU**

**Bakalářská práce**

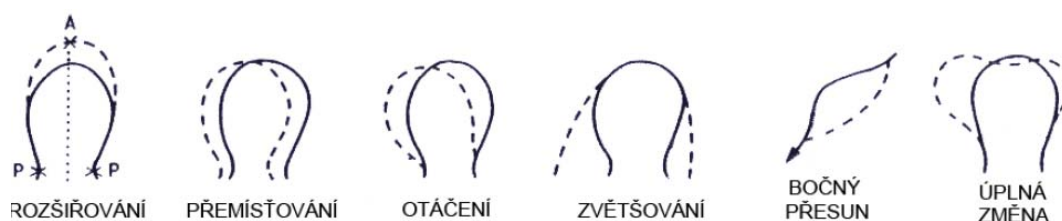
Obr. 3.6 Změny meandrů v čase (podle PETTS a FOSTER 1985)

Meandry řek se následkem erozně akumulčních procesů vyvíjejí v čase, přičemž migrace meandrů směřuje údolní nivou směrem po proudu. Změnu tvaru a polohy meandrů lze zařadit do šesti kategorií (Obr. 3.6).

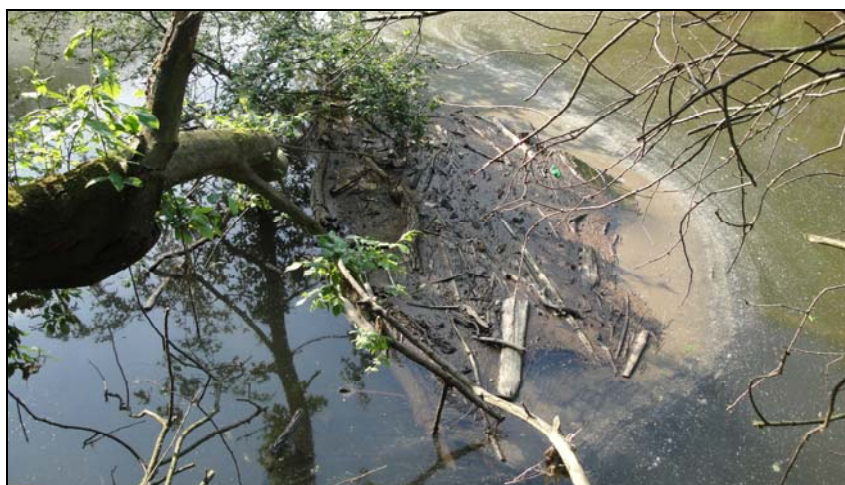
Obr. 5.5 I strom částečně zasahující do koryta přispívá k vzniku dřevní akumulace  
(foto: Otmar Petyniak)

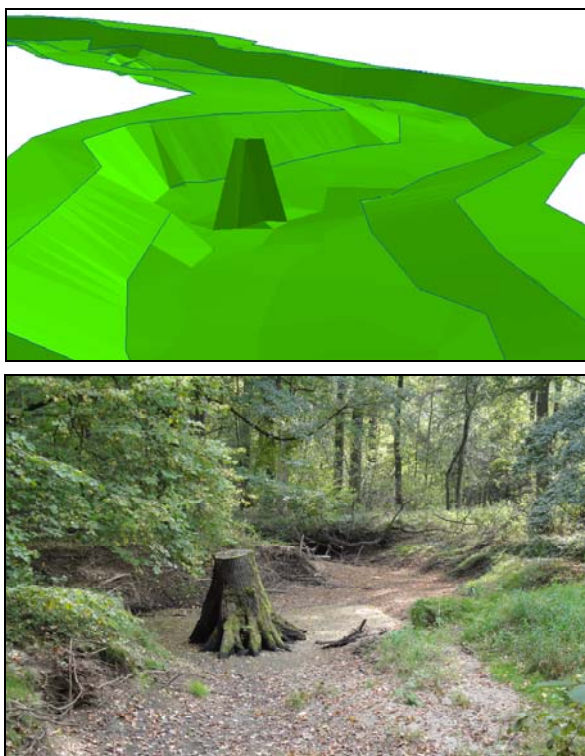
Obr. 6.1 Výsledný TIN a stejné místo na fotografii

Jako nejvhodnější pro reprezentaci reliéfu Kenické smuhy byla vybrána metoda TIN (triangulated irregular network). TIN se řadí k vektorově topologickým strukturám. Využívá rozdělení terénní plochy na dílčí plochy, nejčastěji trojúhelníkového tvaru. Hranice jsou vedeny po singularitách, liniích, na kterých dochází k výrazným změnám v průběhu terénní plochy jako celku. Vrcholům trojúhelníků jsou přiřazeny souřadnice x, y, z ze zdrojových dat. V poli výškových bodů jsou trojúhelníky voleny tak, že uvnitř kružnice opsané trojúhelníku nesmí ležet žádný jiný bod – tzv. Delaunay kritérium. Množství a hustotu bodů lze tak volit základě členitosti reliéfu (VOŽENÍLEK, 2001).
