Desetiletý vývoj vegetačního krytu povodňového koryta Bečvy se zvláštním zřetelem na ekotony

Doc. Ing. Jan Lacina, CSc.

The ten-year development of vegetation cover of the Bečva river flood channel with special regard to ecotones

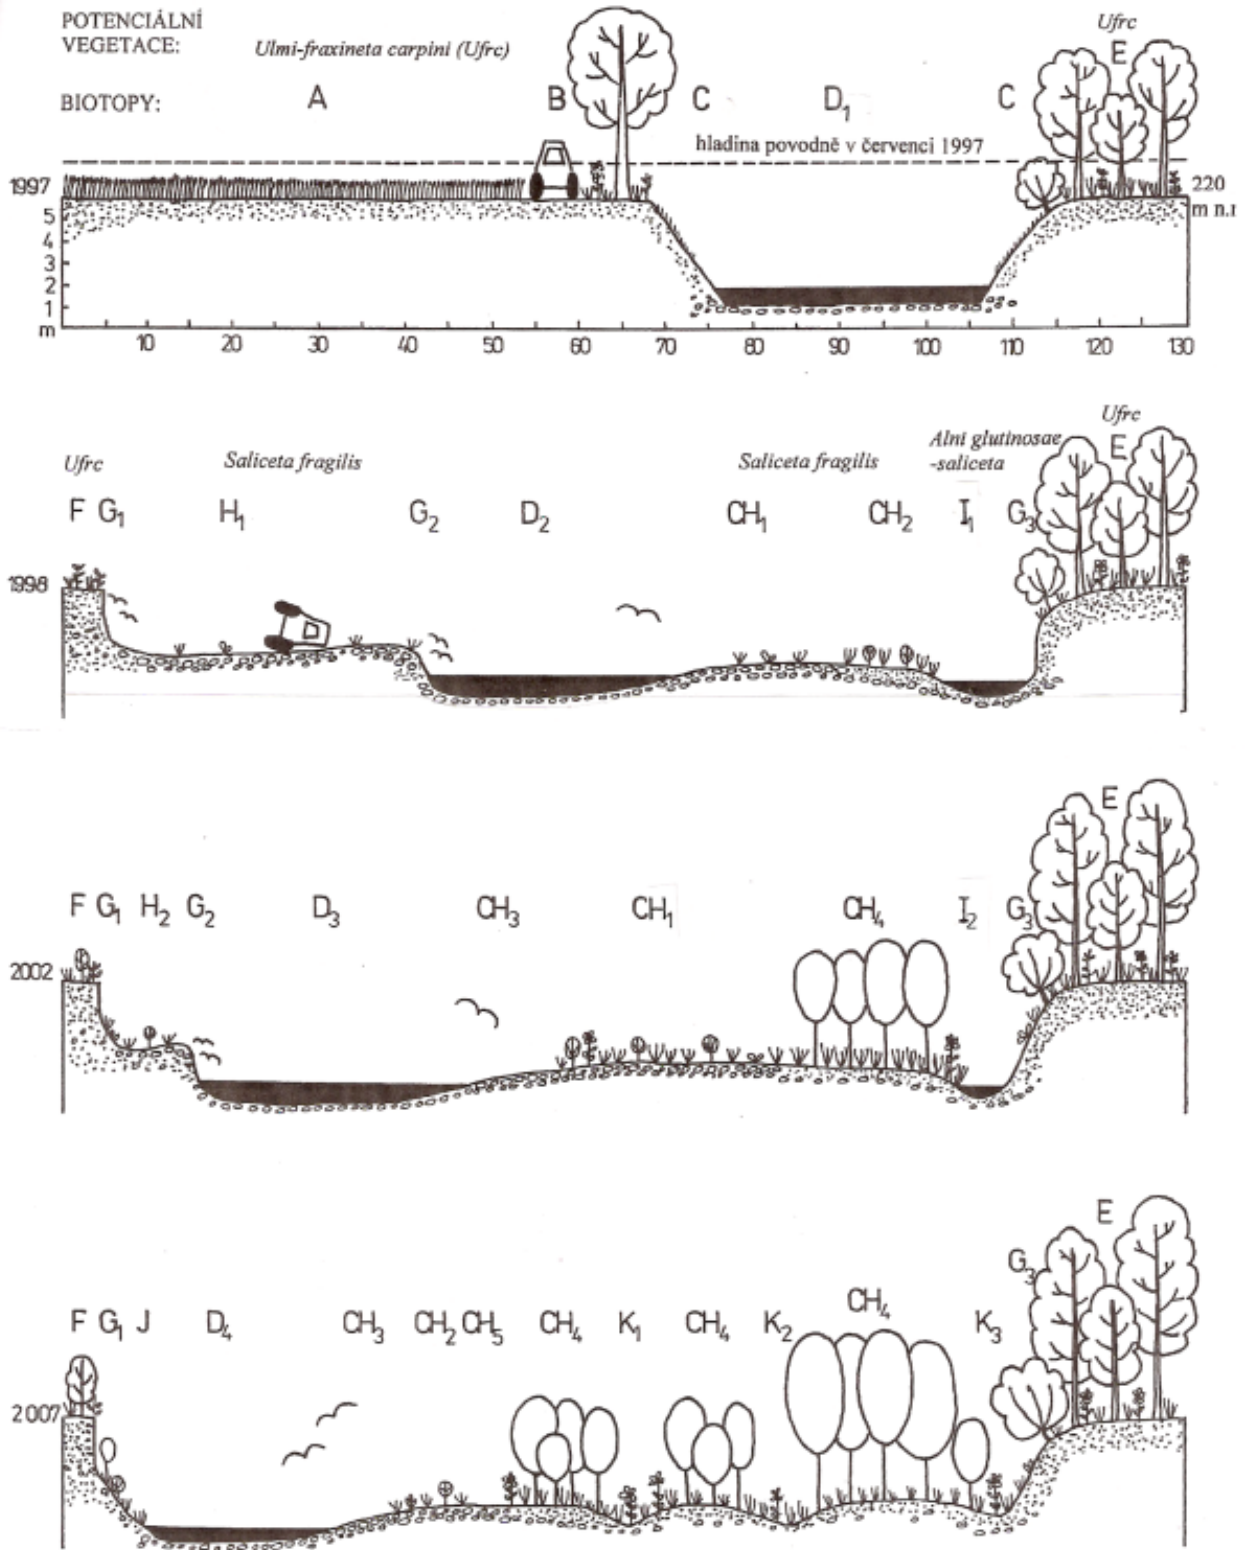
**VÝVOJ ŘÍČNÍHO KORYTA BEČVY A VEGETAČNÍHO KRYTU NA
VÝZKUMNÉM PROFILU U OSEKU n.B.**
(JAN LACINA, 2007)

Vysvětlivky k obrázku: Vývoj říčního koryta Bečvy a vegetačního krytu na výzkumném profilu u Oseku n.B.

Biotopy:

A – obilní pole v široké levobřežní nivě

B – břehový porost s dominancí topolů (*Populus x canadensis*) s ruderalním podrostem

C – zatravněné svahy upraveného říčního koryta

D₁ – aktivní tok Bečvy v upraveném korytě

D₂, D₃, D₄ – postupně se přemisťující tok Bečvy v povodňovém korytě

- E – druhově pestrý, výškově i věkově strukturovaný břehový porost při okraji široké pravobřežní nivy
- F – popovodňová lada s dominancí ruderálních bylin a trav, roztroušeně zarůstající náletem dřevin

- G₁ – postupně se sesouvající levobřežní břehová nátrž postupně zarůstající vegetací; místy hnízdiště břehulí (*Riparia riparia*)
- G₂ – postupně zanikající břehová nátrž horního povodňového koryta, bez vegetace; první léta po povodni hnízdiště břehulí

- G₃ – postupně se sesouvající a vegetací zarůstající pravobřežní břehová nátrž
- H₁, H₂ – řekou abraďované a ustupující horní povodňové koryto, po většinu roku suché, s výrazným podílem subxerofytů a jen zvolna zarůstající dřevinami

- CH₁ – oblázková část vlhčího dolního povodňového koryta, zvolna zarůstající travinobylinnou i dřevinnou vegetací
- CH₂ – písčitémi sedimenty překrytá část příznivě vlhkého dolního povodňového koryta, rychleji zarůstající travinobylinnou i dřevinnou vegetací

- CH₃ – oblázková část dolního povodňového koryta, pravidelně přeplavovaná vyššími průtoky a proto (téměř) bez vegetace
- CH₄ – nejpokročilejší sukcesní stádia v dolním povodňovém korytě (vrbové houštiny)

- CH₅ – oblázková vyšší část dolního povodňového koryta, nepřeplovovaná a suchá a proto bez vegetace
- I₁, I₂ – postupně se zazemňující laguna s litorálním lemem

- J – dočasný litorální lem na oblázkovo-písčitém okraji levého břehu
- K₁, K₂, K₃ – mělká, jen při vysokých vodních stavech průtočná koryta, téměř souvisle zarostlá (s dominancí *Phalaris arundinacea*, *Impatiens glandulifera* aj.)

Výrazných změn doznala štěrková lavice dolního povodňového koryta, která se poněkud rozšířila a rozčlenila. V pruzích širokých od 5 do 20 m se zde střídala vegetace různě pokročilých sukcesních stádií. Často přeplavovaný okraj oblázkové lavice, tvořící pravý břeh současného toku Bečvy, byl bez vegetace. Navazoval pruh s pokryvností zhruba 50 % více jak 70 druhů bylin a trav. Dominantní byly druhy rodu *Persicaria* sp., k hojněji zastoupeným druhům patřily např. *Phalaris arundinacea*, *Agrostis stolonifera*, *Symphytum officinale*, *Galium rivale*, *Amaranthus retroflexus*, hojné bylo i rajče a překvapivě zde dokonce dozrál i z tropické Afriky pocházející vodní meloun (*Citrullus lanatus*). V důsledku dlouhého sucha následoval na nejvyšší části štěrkové lavice pruh bez vegetace, oddělující pokročilejší sukcesní stádia s dřevinami.

d) Pokračuje velmi dynamický vývoj povodňového koryta. Řeka se v něm přemisťuje směrem k levému břehu a postupně abraduje horní povodňové koryto (rychlostí přes 3 m za rok), takže se aktivní tok již místy octl na hraně levobřežní nátrže.
